CORO LIGNEO DELLA CHIESA DI SANT'ANTONIO (CASTELLUCCIO INFERIORE - PZ) INDAGINI DIAGNOSTICHE PRELIMINARI E RESTAURO CONSERVATIVO

Ministero BBAACC - Soprintendenza per i Beni Architettonici e per il Paesaggio della Basilicata (2002-2003)

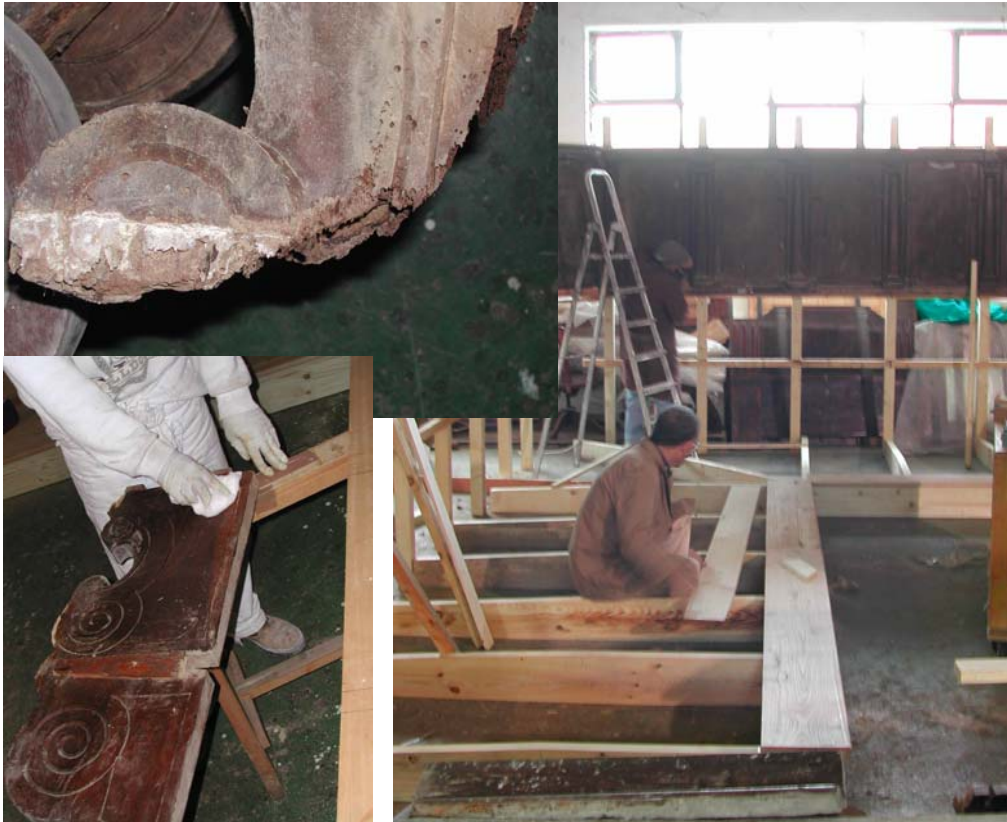
Il coro, costruito in legno di noce per la parte a vista ed in castagno per la parte strutturale e databile attorno alla metà del XVII, secolo versava in pessime condizioni di conservazione: l'esposizione diretta all'acqua piovana ed all'umidità avevano determinato il marcimento in vari punti della parte strutturale in castagno, mentre il coro vero e proprio era interessato da mancanze diffuse e da un diffuso attacco da parte di insetti xilofagi e funghi.

Dopo un attento rilievo del degrado e la valutazione dello stato di conservazione, supportata anche da analisi di laboratorio con prelievo di piccoli campioni e loro osservazione al microscopio, il coro è stato smontato, ogni sua parte catalogata, numerata e fotografata. E' stato trasportato in laboratorio e come prima cosa si è realizzata una struttura provvisoria con profilati di alluminio e legno di castagno, completa di pedana e montanti, a cui ancorare i pezzi originali.

Dopo aver chiuso ermeticamente gli elementi in una protezione di plastica, è stato eseguito un trattamento disinfestante antitarlo a base di permtrina e xilolo per un periodo di 60 giorni: successivamente si è proceduto con la rimozione dei depositi e delle incrostazioni con carteggiatura manuale. La pulitura è proseguita con l'uso di solventi applicati a tampone per non perdere trattamenti o patine originali. E' stata posta particolare attenzione alla rimozione di tutte le sostanze estranee, soprattutto nelle parti intagliate, sui fregi e le modanature del coro ed all'integrazione delle lacune con legno della stessa essenza (noce) con 15 anni di stagionatura, patinati e trattati con idonee vernici.

Tutti gli elementi del coro (sia quelli puliti che quelli di reintegro) sono stati quindi ricollocati sulla struttura di sostegno, riutilizzando il materiale di ferramenta ed i chiodi in legno ancora in buono stato, e sostituendo quelli irrimediabilmente degradati. E' stato infine completato l'intervento di pulitura di tutte le parti a vista ed è stata applicata a pennello (con successiva fase di lucidatura) una verniciatura finale di protezione con uso di miscela a base di cera vergine e camabua, diluite in trementina.

Completato il restauro il coro è stato riportato nella chiesa e ricollocato nella sua sede originaria, rimontando il piano di calpestio in legno di castagno (preventivamente trattato con sostanze antitarlo) e profilati di alluminio, ed eseguendo piccole opere murarie per il fissaggio a parete.
