CHIESA DEL GESU' (ROMA) RESTAURO DI STUCCHI E DECORAZIONI INTERNE

Ministero BBAACC - Soprintendenza per i Beni Architettonici e per il Paesaggio per il Comune di Roma (2005-2006)

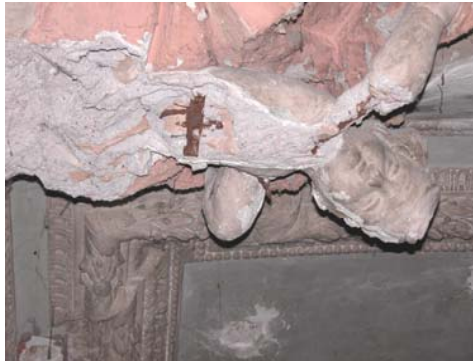
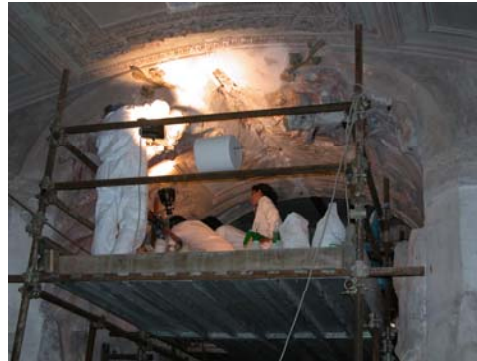
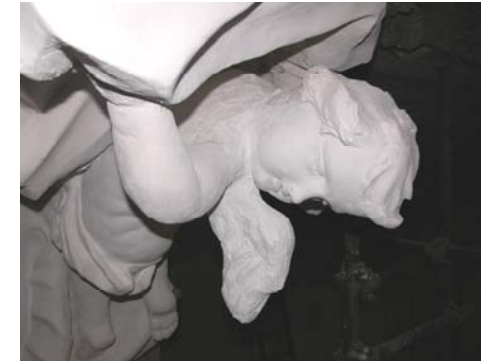
L'intervento di restauro e consolidamento ha interessato gli stucchi ad alto e bassorilievo delle volte. Come fase preliminare si è eseguito un campionamento **con successive analisi di laboratorio** per la definizione dei materiali costitutivi e la valutazione del loro stato di conservazione: unitamente sono state eseguite stratigrafie per confrontare i risultati della diagnostica di laboratorio. E' così stata individuata la superficie originale (si è arrivati a contare fino ad 11 strati di ridipinture successive) costituita da una malta biancastra a base di calce. Alcune decorazioni a bassorilievo presentavano dorature in foglia d'oro.

Preliminarmente le superfici sono state pulite dai depositi superficiali e dalle polveri di piombo (con le dovute precauzioni per la salute dei restauratori) con pennellesse e piccoli aspiratori, e si è provveduto alla messa in sicurezza delle parti in pericolo di crollo con velatini, bendaggi e puntellamenti. L'intervento è poi proceduto con una massiccia operazione di descialbo di tutti gli strati non originali presenti sulle superfici, attuato con diverse tecniche: rimozione puntuale con il bisturi, battitura, strappo con tela patta impregnata di colla forte. Sono poi state consolidate tutte le superfici che al tatto sembravano in pericolo di distacco, mediante infiltrazioni di resine o di malta premiscelata a seconda dell'entità del fenomeno, avendo cura di proteggere le superfici circostanti. Sono state eseguite piccole stuccature e riempimenti delle lacune più vaste ed è stata applicata una protezione delle aree aggredite da umidità con un prodotto idoneo alla prevenzione dalla formazione di patine algali.

Per ricreare le parti ornamentali mancanti sono state realizzate delle controforme applicando sulle modanature ancora esistenti una miscela di resina siliconica, che dopo l'indurimento costituiva il negativo della decorazione mancante: le repliche, dopo varie prove di materiali, sono state realizzate con colature di gesso, ed applicate in loco con l'aiuto di piccoli perni fuoriuscenti dalla malta di allettamento. I due angeli ad altorilievo che si trovavano ai lati della volta a botte presentavano lacune sia nel modellato del corpo che in quello dei panneggi: è stato effettuato un attento studio anatomico e di piegatura dei panneggi, cercando di riproporre quella che doveva essere la forma originale (purtroppo non è pervenuta alcuna testimonianza grafica o fotografica dell'opera integra) e le aggiunte sono state realizzate eseguendo il modello in creta sul posto, con affinamento progressivo delle forme. In seguito sono stati realizzati calchi in silicone del modellato, e successivamente repliche in gesso. Anche qui le parti nuove sono state applicate con l'aiuto di perni, fil di ferro e pezzi di mattone dove la lacuna era più profonda, mentre le superfici originali sono state descialbate, stuccate dove necessario, e rifinite. Il tutto è stato lasciato con la malta bianca di finitura a vista, ricoperta da foglia d'oro, ove ancora conservata.
