SCRIVANIA CAVOUR DEL PALAZZO DEMANIALE DI VIA XX SETTEMBRE (SEDE DEL MINISTERO DELL'ECONOMIA E DELLE FINANZE – ROMA) INDAGINI DIAGNOSTICHE E RESTAURO CONSERVATIVO

Ministero dell'Economia e delle Finanze – Dip. IV – Servizio I (2003-2004)

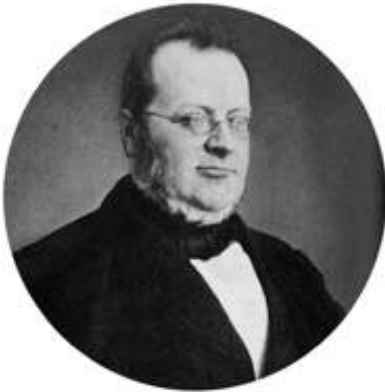
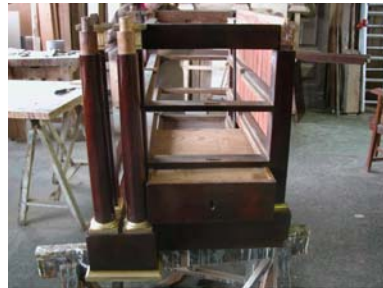
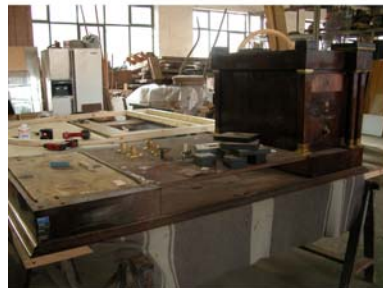
L'opera si presentava in un discreto stato di conservazione; le superfici, interessate da graffi ed incisioni dovute all'usura, erano offuscate da depositi incoerenti di particolato atmosferico, opacizzate, inaridite e fortemente scurite per l'ossidazione e la consunzione dello strato di "finitura". Ossidati e scuriti erano anche i rivestimenti bronzieri dei capitelli. Un esame ravvicinato del manufatto ha permesso di accertare la presenza su tutte le superfici di numerosi fori, prodotti dallo sfarfallamento d'insetti xilofagi: la presenza all'interno dei fori di polvere di legno di colore chiaro faceva anche supporre che gli attacchi fossero ancora in atto. Alcune zone circoscritte, particolarmente aggredite dagli insetti, erano disgregate ed erose lungo i bordi e gli spigoli, con il conseguente infragilimento della struttura lignea. La formazione di rigonfiamenti e deformazioni è invece causata da ripetuti movimenti strutturali del legno, attribuibili a variazioni di temperatura e di umidità relativa dell'ambiente. Infine sono state individuate inserzioni posticce sopra i capitelli delle colonnine per riportare il piano a livello, si è riscontrato che i dispositivi di chiusura dei cassetti erano per la maggior parte fuori uso e degradati ed erano stati inseriti alcuni pomelli di sostituzione per permetterne l'apertura.

Dopo un'attenta analisi eseguita mediante piccoli prelievi e indagini microscopiche, che hanno confermato le osservazioni dell'indagine a vista, si è iniziata un'accurata fase di rimozione meccanica dei depositi superficiali incoerenti con pennellesse di setola morbida e con l'aspirazione della polvere e del "rosume" contenente le uova degli insetti, da fori e cavità del legno. Si è quindi proseguito l'intervento procedendo all'eliminazione degli insetti e delle larve esponendo il manufatto ai vapori di bromuro di metile in camera a gas.

Le parti sollevate sono state protette con della garza di cotone fatta aderire con della resina acrilica in soluzione. Il mobile è stato poi trattato infiltrando al disotto delle parti sollevate della resina polivinilica in emulsione (Vinavil NPC): per favorire la penetrazione e diffusione della sostanza adesiva l'operazione è stata preceduta da iniezioni puntuali di una miscela di acqua ed alcool. Le superfici sono state quindi spianate con la leggera pressione esercitata con spatoline in teflon. Nei punti in cui si era verificata una grave perdita della resistenza meccanica del legno è stato eseguito un consolidamento con resina acrilica in soluzione impregnando le parti a pennello fino a rifiuto del prodotto.

Dopo aver rimosso la garza di protezione ed eliminato con della sottilissima lana d'acciaio lo strato di finitura superficiale ossidato, che alterava pesantemente l'estetica del mobile, le parti mancanti sono state reintegrate con piccoli inserti di legno stagionato, simile a quello originale, e tutti i fori sono stati stuccati accuratamente con polvere di legno e resina vinilica. Lo stesso materiale è stato utilizzato per sigillare le lesioni superficiali ed allo scopo di contribuire al ripristino della resistenza meccanica del legno. La protezione finale è stata realizzata applicando dapprima uno strato d'olio di lino a tampone, seguito da uno strato di "fondo" in gomma lacca ed alcool a 95°, da una "finitura" in cera e dall'accurata lucidatura delle parti con finta pelle di agnello.
