## PALAZZO DOLFIN MANIN (SEDE DELLA BANCA D'ITALIA) (VENEZIA) CONSOLIDAMENTO, RESTAURO E PROTEZIONE DELLE FACCIATE ESTERNE

### *Banca d'Italia (2002-2003)*

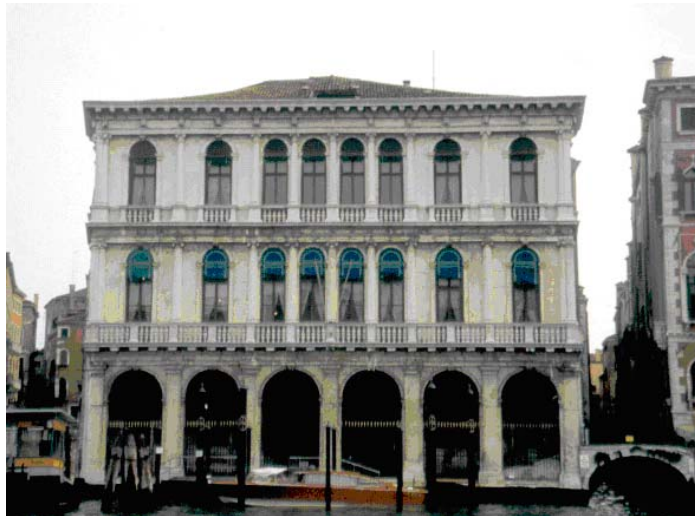
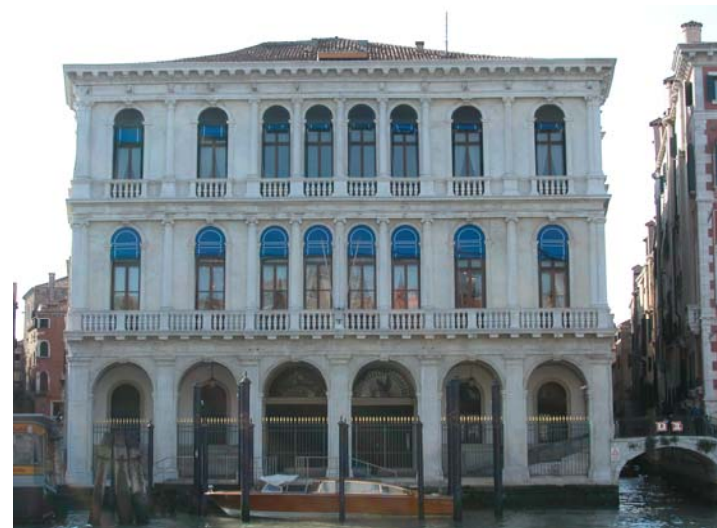
La superficie lapidea delle facciate (principalmente in Pietra d'Istria) presentava differenti forme di alterazione, dovute sia all'azione degli agenti atmosferici che alla presenza di organismi vegetativi ed agenti biodeteriogeni. La pietra era fortemente disgregata e frantumata, con la formazione di diffuse microfessurazioni, ed i prospetti erano deturpati dalla formazione di croste nere, concentrate soprattutto nei sottosquadri: erano inoltre presenti stuccature non idonee in cemento tra i vari elementi lapidei.

Il restauro, volto alla conservazione ed alla cura dell'estetica del prospetto, è stato realizzato in varie fasi: inizialmente si è proceduto con l'applicazione di un diserbante chimico per eliminare le piante e la disinfestazione dagli agenti biodeteriogeni attraverso impacchi di biocida con successiva rimozione del prodotto. Poi si è passati al preconsolidamento mediante impregnazione con silicato di etile e successivamente alla pulitura, eseguita in maniera localizzata per via chimica con impacchi di polpa di carta imbibita con una soluzione di carbonato di ammonio. Le croste di maggiore resistenza sono state rimosse con una microsabbiatrice di precisione, mentre le stuccature in cemento sono state asportate con l'uso meccanico di microscalpello e vibroincisore. La nuova stuccatura è stata realizzata con malte idrauliche, impiegate anche per reintegrare le superfici mancanti. Infine il consolidamento della superficie è stato realizzato con silicato di etile e la protezione con un alcossi-silossano.
