CHIESA DI SAN GIORGIO MAGGIORE (VENEZIA) – ANGELO SOMMITALE

DIAGNOSTICA, RESTAURO, COPIA E RICOLLOCAMENTO SULLA CIMA DEL CAMPANILE

Ministero BBAACC - Soprintendenza Beni Ambientali ed Architettonici di Venezia e Laguna (1994)

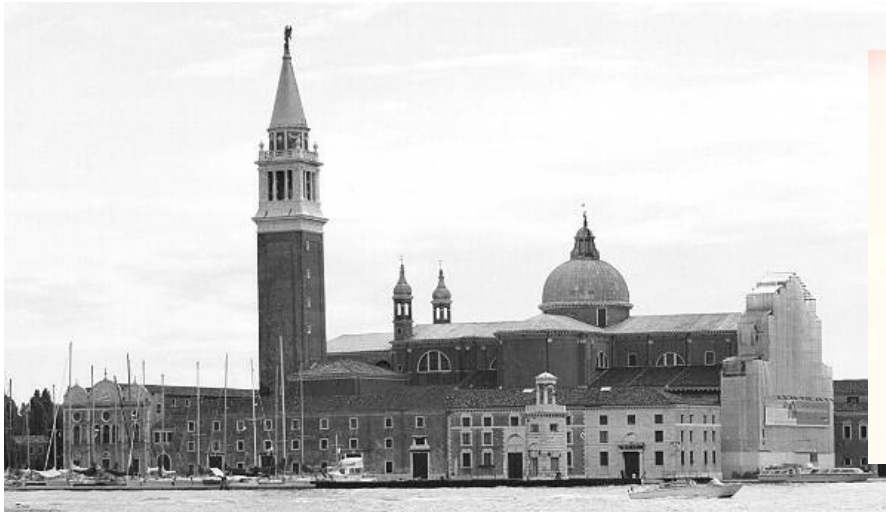
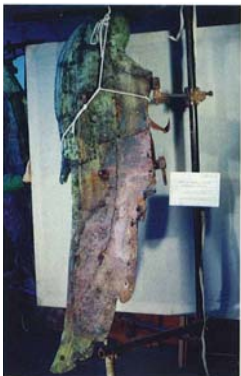
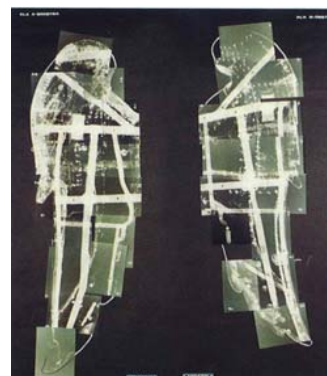
Nel settembre del 1993 un fulmine colpì la statua dell'Angelo presente sulla cuspide dell'attuale campanile della chiesa di San Giorgio Maggiore (ricostruito a fine Settecento dopo il crollo della torre quattrocentesca, avvenuto nel febbraio del 1774). Gli esami endoscopici effettuati hanno evidenziato che il fulmine provocò la completa carbonizzazione del corpo ligneo della statua, mentre le lamine in rame che lo ricoprivano furono deformate, parzialmente fuse e distaccate: si salvarono solo le ali, fissate direttamente all'anima metallica interna che, collegata ad un perno sulla cuspide con un cuscinetto a sfera, permetteva alla statua di ruotare col vento.

Dopo la realizzazione di una serie di modelli di studio è stato scolpito un nuovo corpo ligneo composto da lastre lamellari in legno di larice stagionato, tenute insieme da una barra verticale in acciaio inox che le attraversa dalla base all'aureola; nel foro circostante è stata iniettata resina epossidica. Su questo corpo ligneo, opportunamente levigato, sono state applicate le lamine in rame originali e, per verificare l'accuratezza della ricostruzione, si è eseguito un nuovo rilievo fotografico, sovrapposto mediante computer alle fotografie d'epoca. Le parti lignee che risultavano non combaciare sono state ritoccate, e quelle la cui lamina non era stata recuperata sono state patinate per attutire il contrasto di colore e garantire un'adeguata protezione al legno.

Prima di essere collocata all'interno della Chiesa la statua restaurata è stata trasportata in fonderia, dove è stata eseguita una copia in bronzo da riposizionare sulla sommità del campanile. La copia è stata eseguita ricoprendo la statua con un apposito prodotto antiaderente su cui sono state modellate speciali gomme siliconiche che hanno garantito una totale fedeltà di riproduzione senza danneggiare il supporto. All'interno del calco, rinforzato con gesso e smontato in più parti, si è predisposto uno strato di cera per procedere alla fusione del bronzo con la tecnica della cera persa: le tre parti che costituivano il corpo dell'angelo sono state saldate tra loro e ad un perno cavo con base conica che attraversa verticalmente la statua e termina con un golfare, posto al di sopra dell'aureola, che ha permesso il sollevamento della statua per la sua ricollocazione. Le superfici sono state infine patinate a caldo per ottenere un colore il più possibile simile a quello originale ed evitare una eccessiva luminosità.
