BASILICA DI SAN NICOLA (BARI)

RESTAURO DEL SOFFITTO LIGNEO E DELLE TELE CON INDAGINI DIAGNOSTICHE E MESSA IN OPERA DEL TELAIO ESTENSIBILE LEONARDO

Soprintendenza BB. AA. AA. AA. SS. della Puglia (1989)

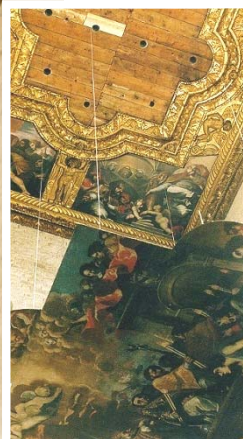
Il Cenacolo S.r.l. e l'Impresa Pouchain S.r.l. hanno dunque costituito una equipe interdisciplinare ed interprofessionale, che ha ideato, realizzato, messo a punto e sperimentato un telaio in lega leggera a tensione regolabile, brevettato come "telaio Leonardo". Questo supporto è costituito da una duplice struttura: la parte interna è rigida mentre quella esterna, legata alla prima tramite dei martinetti, segue il perimetro della tela ed è dotata di un certo grado di libertà che le permette di seguire le variazioni dimensionali della tela stessa, mantenendola sempre nella giusta tensione.

La leggerezza e la resistenza di questo innovativo sistema di ancoraggio delle tele ha permesso una sicura e comoda ricollocazione dei dipinti sul soffitto della basilica, con l'impiego di un insieme di argani finalizzato ad una più agevole manutenzione degli stessi.
