PALAZZO DELLA LOGGIA (BRESCIA)

CARATTERIZZAZIONE COMPOSIZIONALE E CONSERVATIVA DEI MATERIALI LAPIDEI E DELLE MALTE DELLA FACCIATA PRINCIPALE

Società privata (2004)

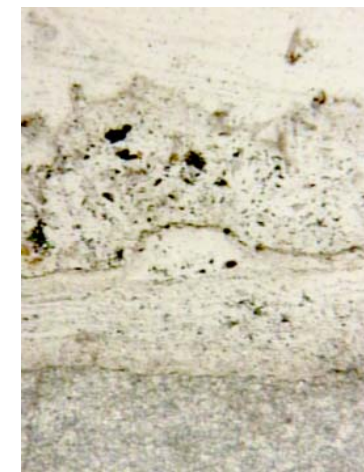
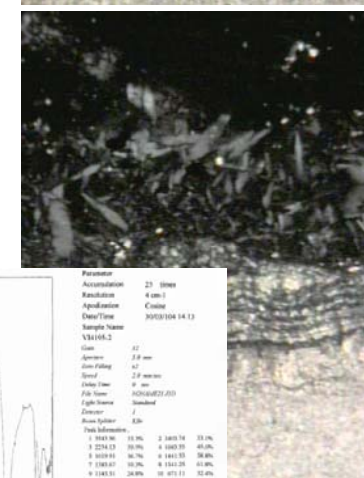
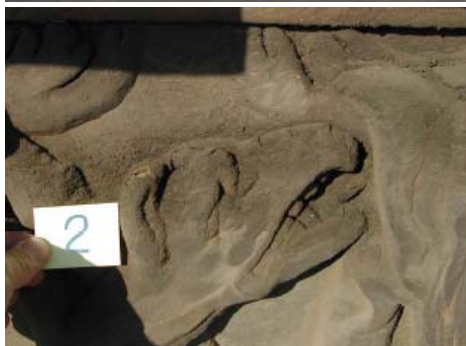
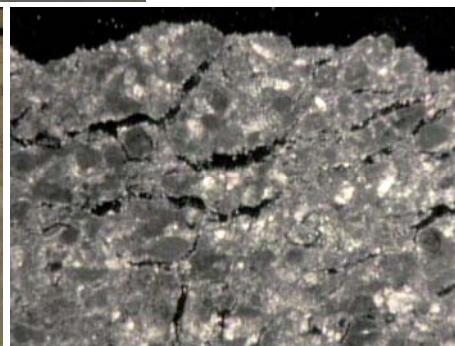
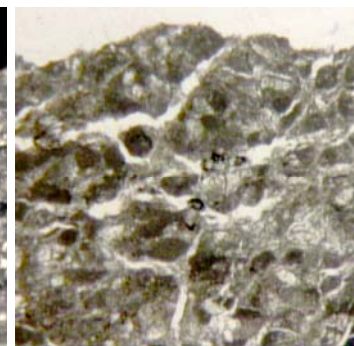
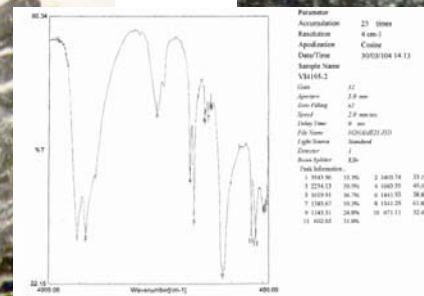
I risultati delle analisi condotte (descrizioni macroscopiche dei campioni, osservazione al microscopio di sezioni lucide e sottili, spettrofotometria FT/IR) hanno rilevato che il Botticino impiegato per la facciata del palazzo mostra uno stato di degrado che varia localmente. In alcuni punti si presenta ancora in buono stato, ma generalmente al di sotto della crosta nera, costituita essenzialmente da una porzione interna ocreacea (più antica) ed una nerastra più esterna, si osserva un differente stato di conservazione a seconda delle zone analizzate.

Il cornicione della maestà sulla finestra centrale al secondo ordine mostra un substrato in buono stato di conservazione, mentre il cornicione di gronda della finestra centrale ed il modulo del cornicione sommitale del secondo ordine mostrano un substrato lapideo con alcune locali fratturazioni, subparallele alla superficie esterna, che si sviluppano fino alla profondità massima di 0.4 mm: all'interno del substrato lapideo non si riscontrano significative quantità di sali idrosolubili tranne che per quantità molto ridotte di ossalati, collegabili a pregressi trattamenti superficiali a base di sostanze di natura proteica (es. uovo, latte), applicati probabilmente in corrispondenza del deposito atmosferico ocreaceo. Nel cornicione al primo ordine si osserva invece un deposito superficiale con spessore continuo ed uniforme di 10-50 μm , composto prevalentemente da biodeteriogeni verdastro-ocracei (organismi unicellulari) che si infiltrano nel substrato lapideo: la pietra mostra inoltre una sottilissima solfatazione superficiale del substrato carbonatico e, localmente, alcune fratturazioni subparallele alla superficie esterna che si estendono all'interno fino alla profondità massima di 0.1-0.2 mm.

Infine la pietra grigiasta della specchiatura centrale del secondo ordine (Pietra di Cornabò) mostra uno stato di conservazione generalmente buono tranne che per un degrado differenziale superficiale favorito dalle caratteristiche strutturali evidenziate (matrice micritica e frequenti intraclasti di calcite spatica), con formazione della tipica superficie osservata macroscopicamente.
