MONASTERO DI SANT'ANDREA APOSTOLO (KARPASIA - CIPRO)

CARATTERIZZAZIONE COMPOSIZIONALE E CONSERVATIVA DELLE MALTE E DEL MATERIALE LAPIDEO FINALIZZATA ALLA DEFINIZIONE DEL MIGLIOR RESTAURO CONSERVATIVO

Società privata (2002)

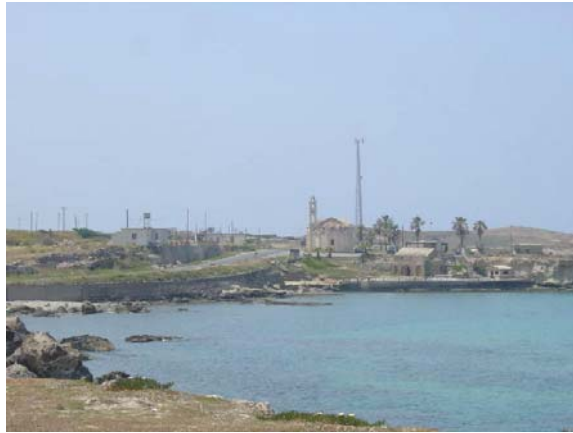
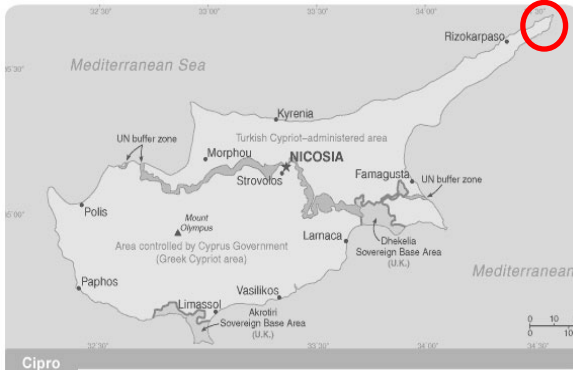
Le indagini hanno riguardato le murature della chiesa del Monastero, ed in particolare la parete del lato Nord, costituita da due differenti strutture murarie addossate tra loro.

La parte esterna è costituita da conci squadrati di una pietra beige e da una malta di allettamento di colore biancastro: la pietra risulta essere una biocalcarenite che, secondo Dunham (1962), è possibile riferire al litotipo Grainstone, con grana da fine a grossolana. Si tratta di una roccia molto simile a quella utilizzata per la costruzione della parte esterna dell'abside. Tale pietra è stata sottoposta a prove di compressione uniassiale con strain-gauges, per verificarne il comportamento meccanico.

La malta biancastra invece è stata ottenuta con un legante a calce ed uno scarso aggregato, a granulometria variabile da sabbia molto fine a granulo, relativo ad una sabbia naturale formata da calcari probabilmente simili a quelli dei conci della navata. Il suo stato di conservazione microscopico è complessivamente buono.

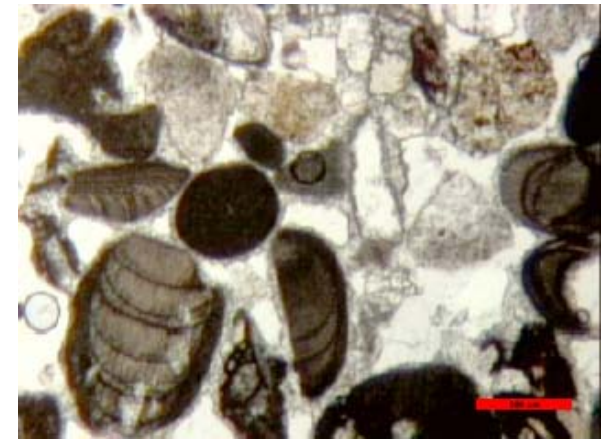
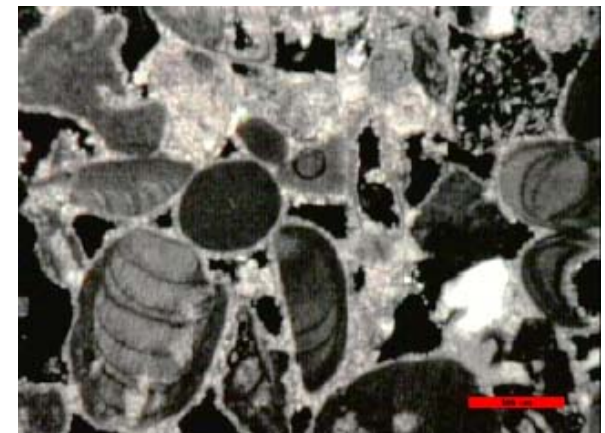
La muratura interna della parete, che si differenzia da quella della parte esterna e dell'abside ed è individuata come la più antica della costruzione, è simile a quella impiegata per la costruzione del muro esterno della cappella. E' costituita da conci di una pietra compatta allettati con una malta ocrea: i primi sono stati identificati come un calcare compatto di colore beige che, sempre secondo Dunham (1962), è riconducibile ad una Mudstone.

La malta ocrea è composta da un legante a calce, che presenta alcuni grumi di calce carbonatata grandi fino a 2-3 mm (calcinarioli), e da un aggregato sabbioso naturale a matrice quarzoso-silicatica (quarzo e k-feldspato), a cui è stata aggiunta un'abbondante componente terrigena ocrea per conferirle il colore: è possibile che nel legante a calce esista una componente gessosa, come ipotizzabile dai risultati della cromatografia ionica. Lo stato microscopico di conservazione di questa malta, caratterizzato da frequenti fessurazioni di ritiro ubicate all'interno dei grumi di calce carbonatata e della componente terrigena dell'aggregato, è piuttosto cattivo.
