AFFRESCHI ROMANI DELLA VILLA DELLA FARNESINA (ROMA)

INDAGINI CHIMICO-FISCHE E MULTISPETTRALI PER IL RESTAURO E LA MUSEALIZZAZIONE

Ministero BBAACC -Soprintendenza Archeologica di Roma (1998)

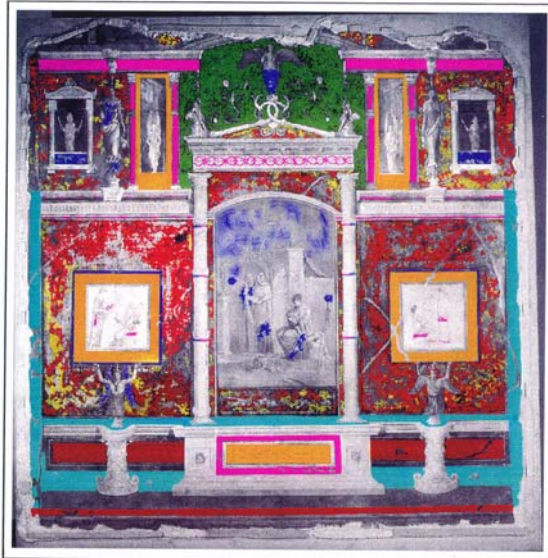
LEGENDA		
 OLTIMARE NATURALE	 BLU EGIZIANO E/O AZZURRITE	 VERDE A BASE RAMEOSA 35A
 NERO VEGETALE	 OCRA GIALLA	 ROSSO A BASE DI OSSIDO DI FERRO
 ROSSO CINABRO

I risultati ottenuti con le riprese fotografiche in infrarosso/colore e della fluorescenza UV, la riflettografia multibanda e le radiografie hanno permesso la realizzazione di mappe tematiche, tra cui quella dei pigmenti impiegati (localmente verificati anche mediante analisi puntuali chimico-fisiche): è stata rilevata una tavolozza di colori discretamente ricca, con l'impiego di verde a base di rame, di pigmenti rossi a base di ossido di ferro, di nero vegetale, di oltremare naturale e artificiale, di azzurrite e/o blu egiziano, di azzurro a base rameosa, ocra gialla, e su aree limitate e circoscritte, di lacche rosse. La superficie dipinta conserva la tavolozza originaria, ma si osservano anche integrazioni pittoriche eseguite in tempi successivi, in particolare su gran parte dei contorni degli elementi dei dipinti, su cui sono presenti rinforzi e relative ridefinizioni. Su alcune aree sono emerse tracce di stesure sottostanti, di sovrapposizioni di campiture pittoriche, di un esiguo numero di variazioni in corso d'opera e tracce di un disegno preparatorio fatto con nero vegetale e rinforzato a pennello.
