PORTICO D'OTTAVIA (ROMA)

INDAGINI SULLE SUPERFICI E PROSPEZIONE SULLE LESIONI INTERNE DEI BLOCCHI

Comune di Roma - Soprintendenza ai Beni Culturali - Società privata (2006)

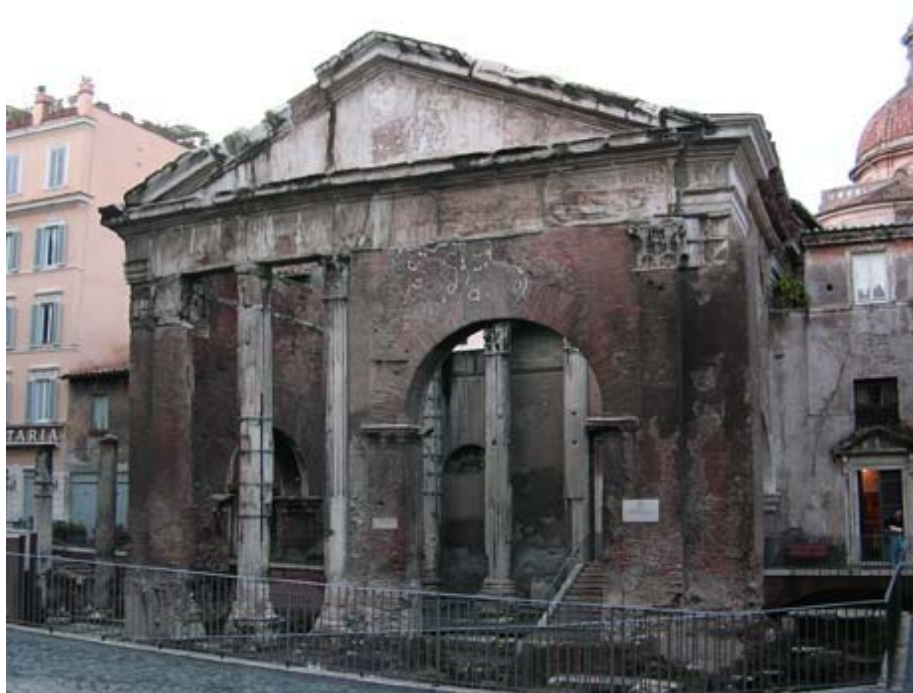
Le indagini eseguite presso il Portico di Ottavia, voluto da Cecilio Metello e poi riedificato prima tra il 33 ed il 27 a.C. da Ottaviano, che lo dedicò alla sorella Ottavia, e successivamente da Settimio Severo intorno al 203 d.C., sono state finalizzate alla caratterizzazione del degrado delle superfici (con analisi chimico-fisico-petrografiche) ed alla definizione di alcune caratteristiche strutturali mediante esami boroscopici e prospezione georadar: in particolare si sono ricercate eventuali lesioni all'interno dei blocchi di marmo e la presenza o meno di una malta di allettamento in corrispondenza dei giunti orizzontali tra i blocchi del timpano.
