DUOMO DI SAN PIETRO (BISCEGLIE - BT)

INTERVENTI STRAORDINARI DI RESTAURO DEL PARAMENTO LAPIDEO E DEI MANUFATTI LIGNEI E DI RIFACIMENTO DELLE COPERTURE

Ministero BBAACC - Soprintendenza per i Beni Architettonici e per il Paesaggio per le Province di Bari e Foggia (2005)

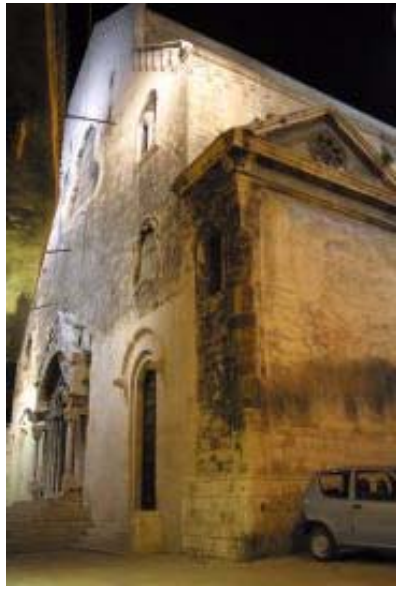
A seguito delle infiltrazioni di acque meteoriche, che si evidenziavano su parte delle murature interne e sull'intradosso dell'assito ligneo, è stato deciso ed eseguito il rifacimento del pacchetto di copertura, rimuovendo il vecchio manto, posizionando una guaina impermeabilizzante e ponendo in opera un nuovo tegumento in coppi ed embrici in sostituzione degli attuali mattoncini in pietra. I manufatti lignei interni, capriate, travi, travicelli e assito ligneo, sono stati oggetto di interventi di protezione e conservazione, consistenti principalmente nella pulitura delle superfici mediante sverniciatore neutro e spolveratura con aria compressa, esecuzione di trattamento antitarlo, stesura di Xilamon e verniciatura protettiva. Le finestre in ferro, ormai degradate a causa dell'ossidazione di alcune parti, sono state sostituite e riproposte in legno lamellare con vetro camera: la controporta dell'ingresso laterale, in legno rivestito da laminato plastico, è stata sostituita con una nuova in massello di rovere.

Gli elementi lapidei costituenti le facciate esterne erano a loro volta interessati da varie forme di degrado, come depositi superficiali, macchie, croste nere, crescita di piante superiori, fenomeni di erosione dovuti alla vicinanza del mare. L'intervento sulle superfici lapidee è consistito nella pulitura con spazzole, bisturi e rifinitura con microsabbiatrice di precisione, nel consolidamento chimico con silicato d'etile dato a spruzzo, nella stuccatura dei giunti con malta a base di calce idraulica a basso contenuto salino. Tali operazioni hanno anche interessato parte delle facciate interne. Gli intonaci in cattivo stato di conservazione sono stati in parte rimossi e reintegrati, in parte consolidati con infiltrazione di malta idraulica.
