SCRIVANIA CAVOUR DEL PALAZZO DEMANIALE DI VIA XX SETTEMBRE (SEDE DEL MINISTERO DELL'ECONOMIA E DELLE FINANZE – ROMA) INDAGINI DIAGNOSTICHE E RESTAURO CONSERVATIVO

Ministero dell'Economia e delle Finanze – Dip. IV – Servizio I (2003-2004)

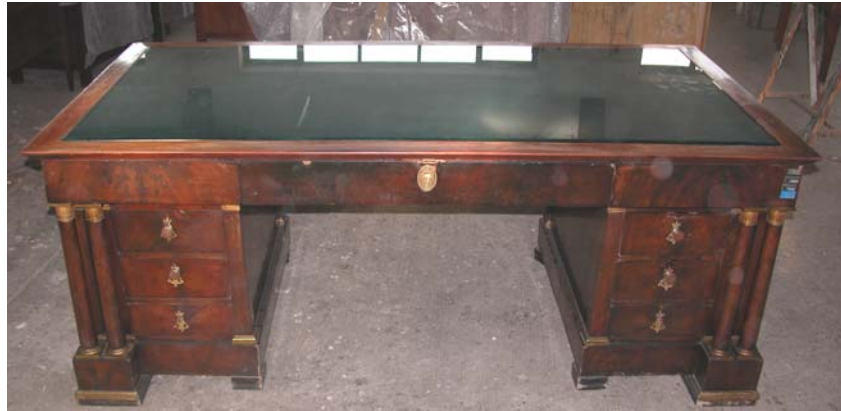
L'opera si presentava in un discreto stato di conservazione; le superfici, interessate da graffi ed incisioni dovute all'usura, erano offuscate da depositi incoerenti di particolato atmosferico, opacizzate, inaridite e fortemente scurite per l'ossidazione e la consunzione dello strato di "finitura". Ossidati e scuriti erano anche i rivestimenti bronzieri dei capitelli. Un esame ravvicinato del manufatto ha permesso di accertare la presenza su tutte le superfici di numerosi fori, prodotti dallo sfarfallamento d'insetti xilofagi: la presenza all'interno dei fori di polvere di legno di colore chiaro faceva anche supporre che gli attacchi fossero ancora in atto. Alcune zone circoscritte, particolarmente aggredite dagli insetti, erano disgregate ed erose lungo i bordi e gli spigoli, con il conseguente infragilimento della struttura lignea. La formazione di rigonfiamenti e deformazioni è invece causata da ripetuti movimenti strutturali del legno, attribuibili a variazioni di temperatura e di umidità relativa dell'ambiente. Infine sono state individuate inserzioni posticce sopra i capitelli delle colonnine per riportare il piano a livello, si è riscontrato che i dispositivi di chiusura dei cassetti erano per la maggior parte fuori uso e degradati ed erano stati inseriti alcuni pomelli di sostituzione per permetterne l'apertura.

Dopo un'attenta analisi eseguita mediante piccoli prelievi e indagini microscopiche, che hanno confermato le osservazioni dell'indagine a vista, si è iniziata un'accurata fase di rimozione meccanica dei depositi superficiali incoerenti con pennellesse di setola morbida e con l'aspirazione della polvere e del "rosume" contenente le uova degli insetti, da fori e cavità del legno. Si è quindi proseguito l'intervento procedendo all'eliminazione degli insetti e delle larve esponendo il manufatto ai vapori di bromuro di metile in camera a gas.

Le parti sollevate sono state protette con della garza di cotone fatta aderire con della resina acrilica in soluzione. Il mobile è stato poi trattato infiltrando al disotto delle parti sollevate della resina polivinilica in emulsione (Vinavil NPC): per favorire la penetrazione e diffusione della sostanza adesiva l'operazione è stata preceduta da iniezioni puntuali di una miscela di acqua ed alcool. Le superfici sono state quindi spianate con la leggera pressione esercitata con spatoline in teflon. Nei punti in cui si era verificata una grave perdita della resistenza meccanica del legno è stato eseguito un consolidamento con resina acrilica in soluzione impregnando le parti a pennello fino a rifiuto del prodotto.

Dopo aver rimosso la garza di protezione ed eliminato con della sottilissima lana d'acciaio lo strato di finitura superficiale ossidato, che alterava pesantemente l'estetica del mobile, le parti mancanti sono state reintegrate con piccoli inserti di legno stagionato, simile a quello originale, e tutti i fori sono stati stuccati accuratamente con polvere di legno e resina vinilica. Lo stesso materiale è stato utilizzato per sigillare le lesioni superficiali ed allo scopo di contribuire al ripristino della resistenza meccanica del legno. La protezione finale è stata realizzata applicando dapprima uno strato d'olio di lino a tampone, seguito da uno strato di "fondo" in gomma lacca ed alcool a 95°, da una "finitura" in cera e dall'accurata lucidatura delle parti con finta pelle di agnello.
