## TORRE DEGLI ASINELLI (BOLOGNA)

### LAVORI DI MANUTENZIONE STRAORDINARIA E MONITORAGGIO

**Ministero BBAACC - Soprintendenza Beni Ambientali ed Architettonici dell'Emilia (1994-95)**

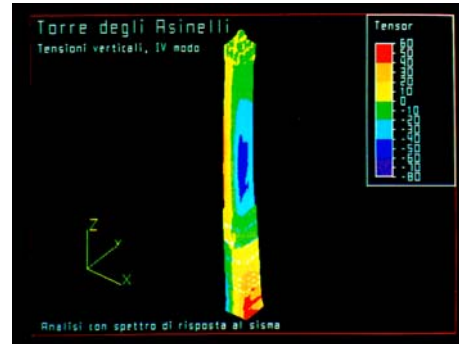
Lavori di manutenzione straordinaria della struttura della torre e di monitoraggio. Lo studio si è articolato:

- indagini strutturali (indagine termografica, esami endoscopici e martinetti piatti singoli e doppi) con monitoraggio, per 12 mesi, del quadro fessurativo mediante centralina elettronica ;
- indagini per la caratterizzazione composizionale e conservativa di pietre e malte costituenti le murature
- indagini chimico-fisiche per la scelta del miglior trattamento consolidante e/o idrorepellente

**L'indagine termografica** eseguita in fase di decremento termico ambientale sulla facciata Ovest, ha consentito di rilevare dati sul comportamento termico della struttura in funzione della sollecitazione termica naturale, indotta essenzialmente dall'irraggiamento solare diretto e riflesso. Quest'ultimo condiziona specialmente la zona bassa. Dai dati rilevati mediante l'analisi dei termogrammi si è potuto evidenziare quanto segue:

- 1) Variazioni di spessori e di distribuzione di massa nella struttura muraria, evidenziate da fronti isotermici aventi un gradiente negativo dal basso verso l'alto
- 2) Parti della muratura che presentano una discontinuità di composizione nella tessitura muraria del paramento esterno
- 3) Parti della muratura che presentano disomogeneità sub-superficiali, correlabili con soluzioni di continuità nella tessitura muraria e/o dissesti meccanici (lesioni, distacchi, sollevamenti, ecc.). Quelle più spinte sono evidenziate dal livello isotermico massimo.
