BASILICA E COLLEGIATA DI SAN MARTINO (MARTINA FRANCA – TA) RESTAURO DELLA FACCIATA E CARATTERIZZAZIONE COMPOSIZIONALE E CONSERVATIVA DELLE MURATURE DEL CAMPANILE

Società privata – facciata (progetto 1995 – restauro 1998)
Società privata – campanile (1999)

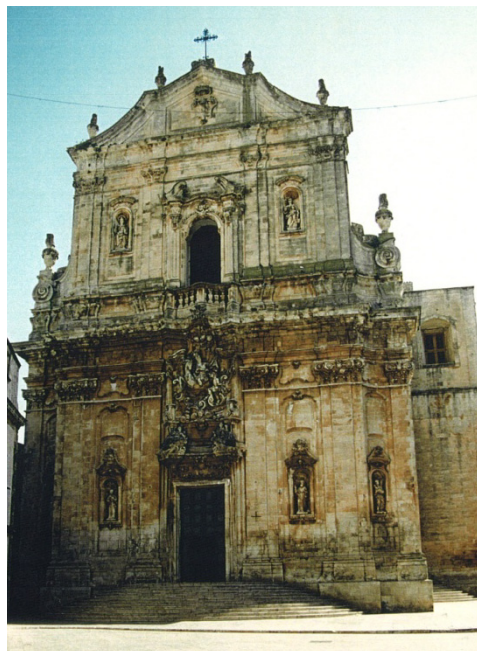
Il lavoro è stato eseguito in due differenti fasi, una prima per la progettazione ed il restauro della facciata principale della chiesa, interessata da un diffuso quadro fessurativo, ed una successiva per valutare lo stato di conservazione delle murature del campanile.

Il primo passo è consistito nel rilievo dettagliato del quadro fessurativo e nella redazione del progetto di intervento sulla facciata: il restauro, oltre all'intervento di consolidamento strutturale e delle superfici, ha previsto anche la loro pulitura.

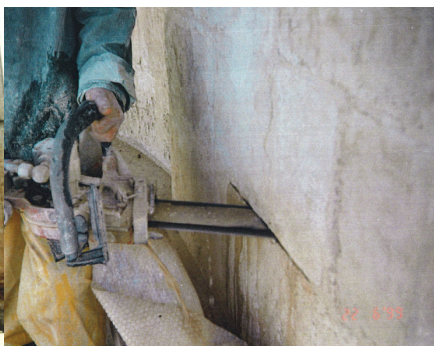
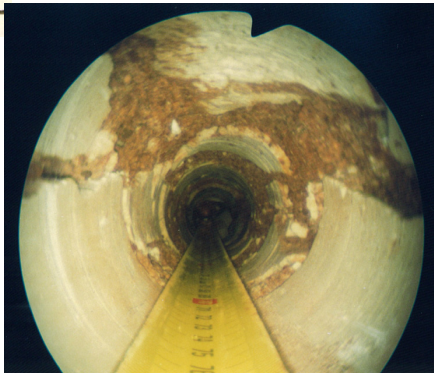
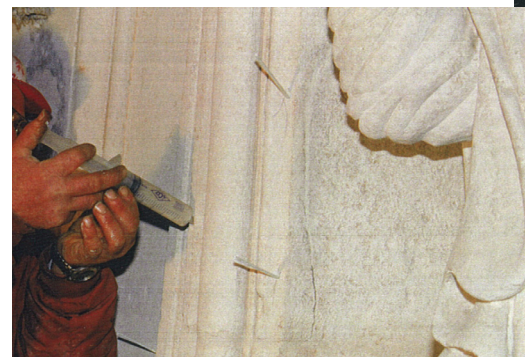
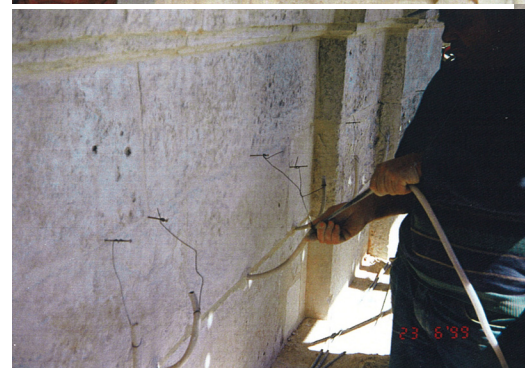
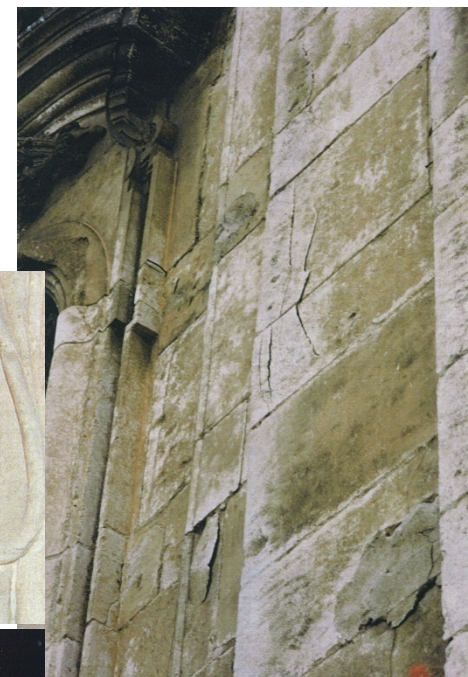
Le indagini diagnostiche sul campanile sono state finalizzate all'individuazione di eventuali vuoti e/o fessurazioni all'interno delle murature tramite carotaggi ed esami endoscopici. ed alla valutazione dello stato di conservazione delle malte di allettamento.
