## ACQUEDOTTO CLAUDIO (ROMA) RESTAURO E CONSOLIDAMENTO STRUTTURALE

*Ministero BBAACC - Soprintendenza Archeologica di Roma (2007-2009)*

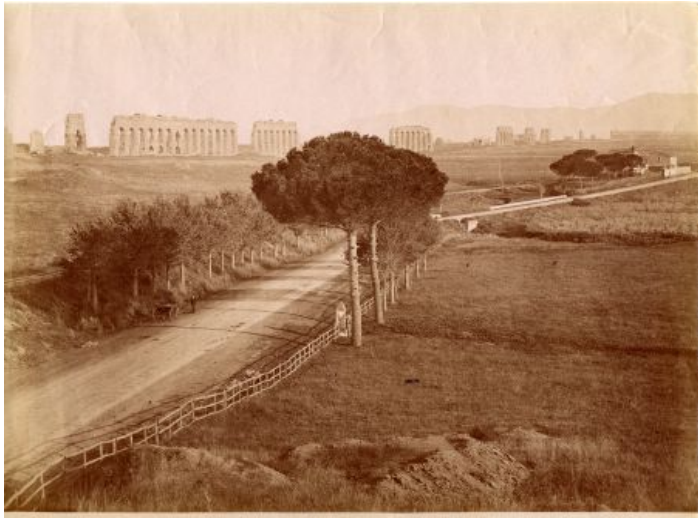
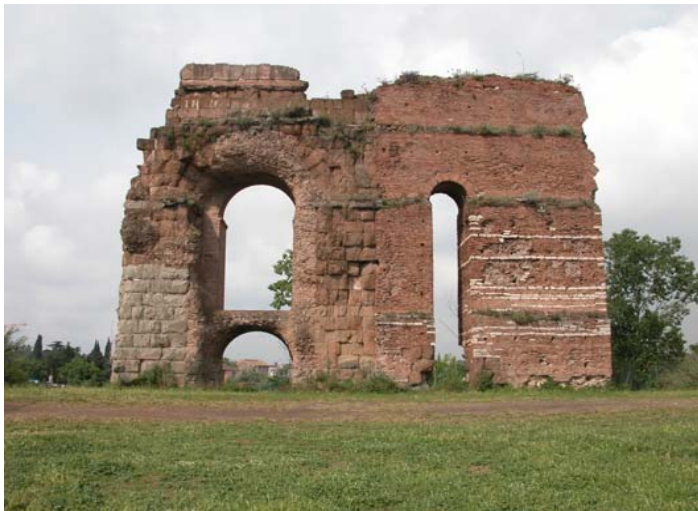
La porzione di acquedotto restaurata è costituita da due fornici affiancati, isolati dalle restanti arcuazioni. Il primo è costituito da due archi sovrapposti, poggianti su piloni in opera quadrata di peperino nella parte inferiore e di tufo in quella superiore: l'intradosso è in muratura, composta da pezzate di tufo legato con malta di calce e pozzolana, ed è rivestito da cortina muraria in laterizio. Nella seconda arcata, strutturalmente analoga alla prima per tecnica costruttiva, parte dell'opera quadrata è stata rifasciata in opera laterizia con ricorsi in travertino.

L'intera struttura è in pericolo localizzato di crollo, dovuto sia alle lesioni sulla parte in pietra causate dalla vetustà dell'opera, dall'azione degli agenti atmosferici ed anche dai microsismi cui la zona è soggetta, sia da precedenti crolli, fenomeni di erosione e spoliazioni che hanno diminuito la sezione della parte basamentale resistente a compressione.

Si è pertanto intervenuti con la messa in sicurezza mediante puntellamento delle porzioni di muratura in pericolo di crollo, il consolidamento, la reintegrazione dei nuclei in muratura, riportati alla sezione originaria e rivestiti con cortina laterizia (realizzata in leggero sottosquadro per differenziare le parti originarie da quelle restaurate), il collegamento attraverso incatenamenti trasversali delle murature laterali ed infine l'irrigidimento delle strutture arcuate, attraverso la realizzazione una doppia serie di incatenamenti longitudinali della lunghezza di 24 metri. Le lesioni che interessavano il materiale lapideo sono state consolidate con iniezioni e successivamente stuccate per riportare la pietra all'aspetto originario.
