EDIFICIO DEMANIALE DI VIA BONCOMPAGNI, 30 (ROMA)

DIAGNOSTICA, PROGETTAZIONE E RESTAURO CONSERVATIVO DELLE FACCIATE

Ministero dell'Economia e delle Finanze – Dip. IV – Serv. I (2005-06)

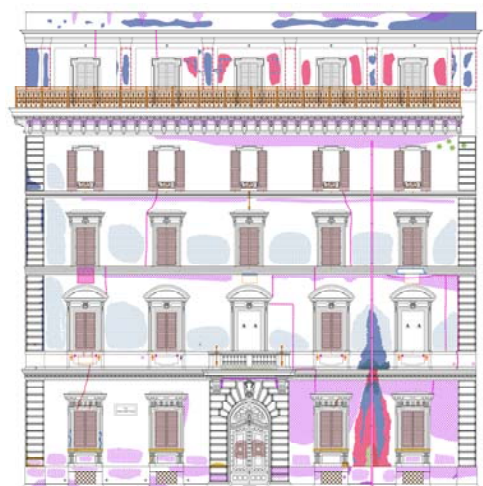
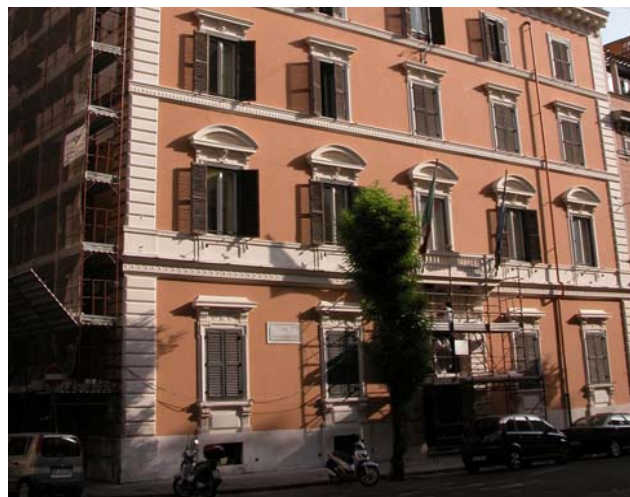
La prima operazione è stata quella di messa in sicurezza mediante applicazione di velatini di protezione degli elementi modanati in pericolo di crollo. Si è proceduto con la pulitura preliminare dai depositi incoerenti e coerenti ed alla disinfezione delle patine derivanti da attacchi biodeteriogeni, sia sugli intonaci che sul travertino. Le tinte fatiscenti sono state rimosse meccanicamente e tutte le superfici pulite. Per gli elementi modanati sono stati applicati impacchi con polpa di cellulosa e sali inorganici. Il travertino è stato pulito

ad impacco previa spolveratura e rifinito con strumenti meccanici di precisione. Le ardesie sono state pulite e reintegrate. Sono stati eseguiti dei calchi per le colmare le lacune di alcuni elementi modanati, e successivamente sono state applicate le repliche realizzate in gesso con perni di rinforzo in acciaio inox. Tutte le superfici, dove necessario, sono state consolidate con infiltrazioni. Per i difetti di adesione dell'intonaco alla muratura si è utilizzata una malta pre-miscelata per iniezioni. Per quelli di coesione tra i vari strati di intonaco è stato invece utilizzato un prodotto organico sintetico in emulsione sempre per iniezione. Fratture e fessure dell'intonaco sono state riempite e sigillate con malta a base di calce idraulica. Sempre con lo stesso prodotto si è proceduto alla finitura superficiale, stesa in due mani, sia sulle parti lisce che su quelle modanate. Le tinte superficiali utilizzate sono a base silicatica e ripropongono le coloriture originali reperite in facciata ed analizzate in fase diagnostica. Gli elementi architettonici sono stati trattati in modo da simulare illusionisticamente la pietra, in questo caso il travertino. Tutte le parti basamentali sono state trattate per un'altezza idonea con prodotto antigraffito. Gli elementi metallici sono stati trattati con prodotto anticorrosivo e vernice a finire con finalità anche protettiva.
