GRUPPO PLASTICO SCULTOREO DELLA FACCIATA PRINCIPALE DELL'EDIFICIO DELLA ZECCA DELLO STATO (ROMA) LAVORI DI CONSOLIDAMENTO E RESTAURO

Istituto Poligrafico e Zecca dello Stato (2003-2004)

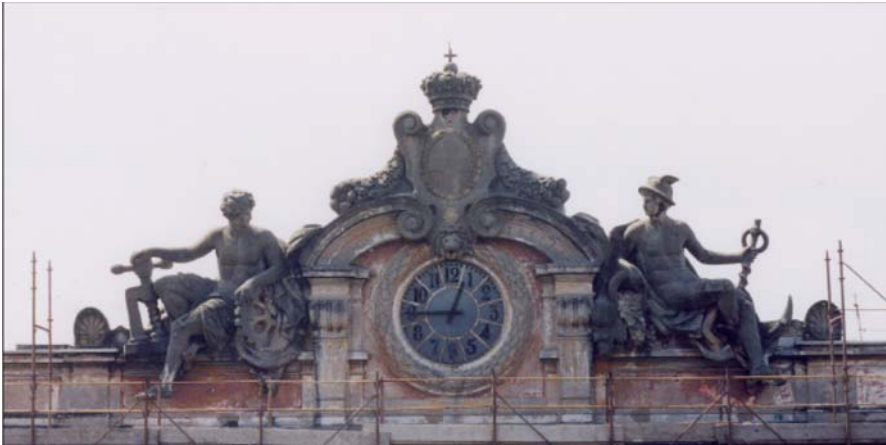
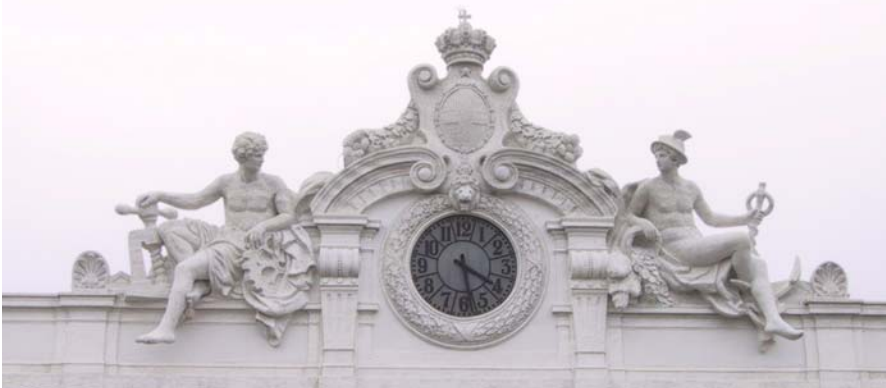
Lo studio diagnostico preliminare sullo stato di conservazione, sia strutturale che superficiale, del gruppo plastico statuario sulla sommità della facciata dell'edificio della Zecca dello Stato, ha evidenziato una situazione di pericolo per il rischio di crollo parziale del materiale e dunque la necessità di provvedere con somma urgenza ad un intervento di restauro e di consolidamento del gruppo e della porzione di facciata immediatamente sottostante.

Le analisi hanno permesso di caratterizzare il materiale costituente il gruppo scultoreo, un intonachino probabilmente originale e ricoperto da una camicia di malta cementizia rinforzata da rete metallica, ormai fortemente degradata: prima di procedere con il restauro le parti a rischio di distacco e crollo sono state messe in sicurezza.
