# CHIESA DI SAN PIETRO (VIADANA – MN)

## CARATTERIZZAZIONE MECCANICA E STRUTTURALE DELLE MURATURE E COMPOSIZIONALE E CONSERVATIVA DELLE MALTE DI ALLETTAMENTO

**Ministero BBAACC - Soprintendenza Beni Ambientali e per il Paesaggio di Brescia e Mantova (2003)**

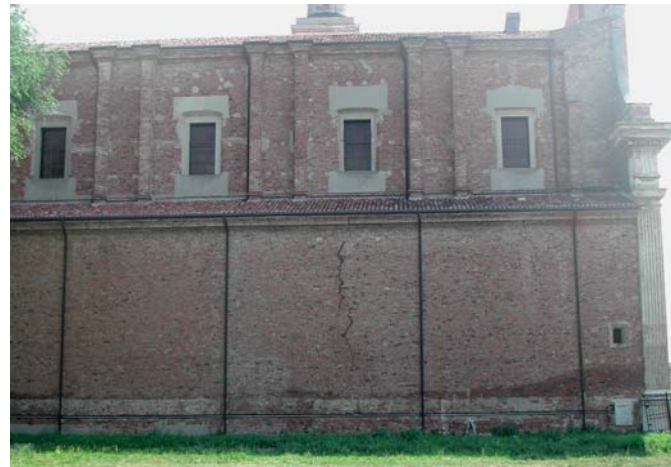
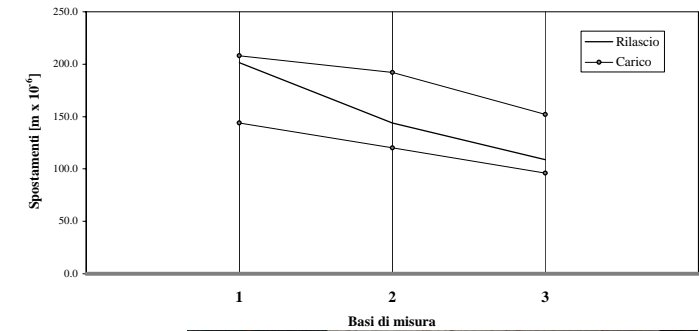
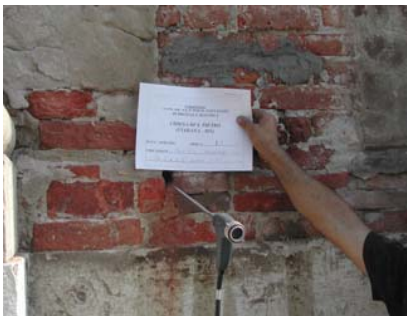
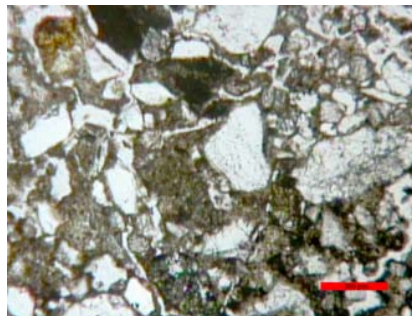
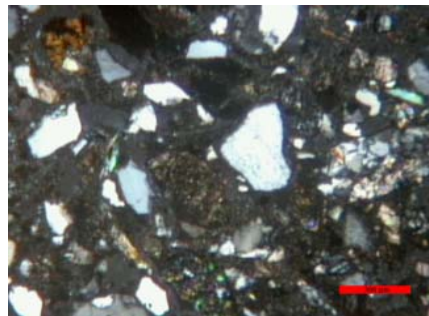
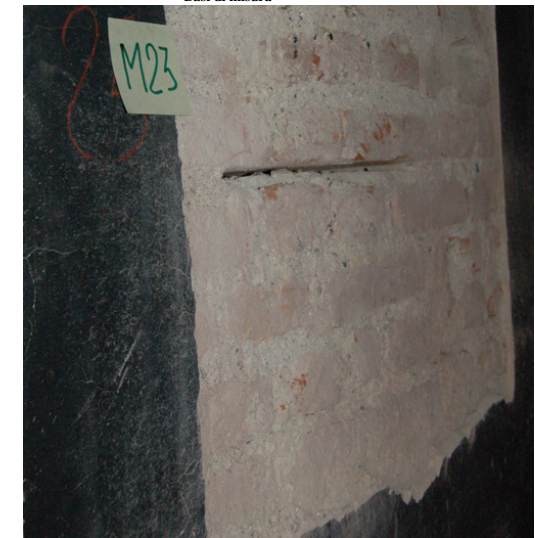
Lo studio diagnostico è stato eseguito per valutare l'entità delle lesioni osservabili sulle strutture murarie laterali della chiesa e definire lo stato di degrado. Le caratteristiche strutturali delle murature sono state rilevate mediante l'esecuzione di indagini endoscopiche e di prove con martinetti piatti, singoli e doppi. Le malte di allettamento sono state caratterizzate dal punto di vista compositivo e conservativo, con il prelievo di campioni analizzati in laboratorio.
